Terremoto en Ecuador 16A. Caso Manta y sus alrededores

Los sismos no son los que hacen caer las casas. Comentarios de una reconstrucción mal entendida

Por Erick Bojorque Pazmiño

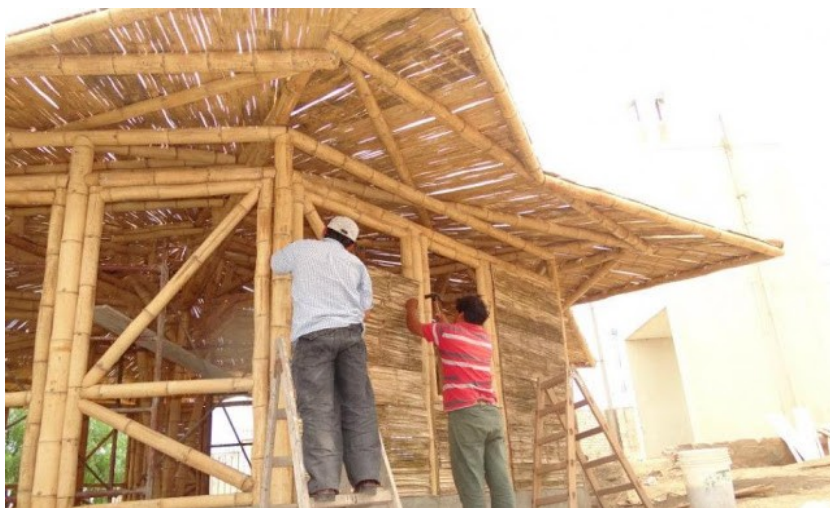
la caña guagua es un material maravilloso que bien se ha usado en el mundo entero, pero no por serlo es ya una panacea constructiva. De igual manera que todo material que es usado incorrectamente, si no se construye con la debida estabilidad por triángulos, también puede convertirse en un elemento de catástrofe.

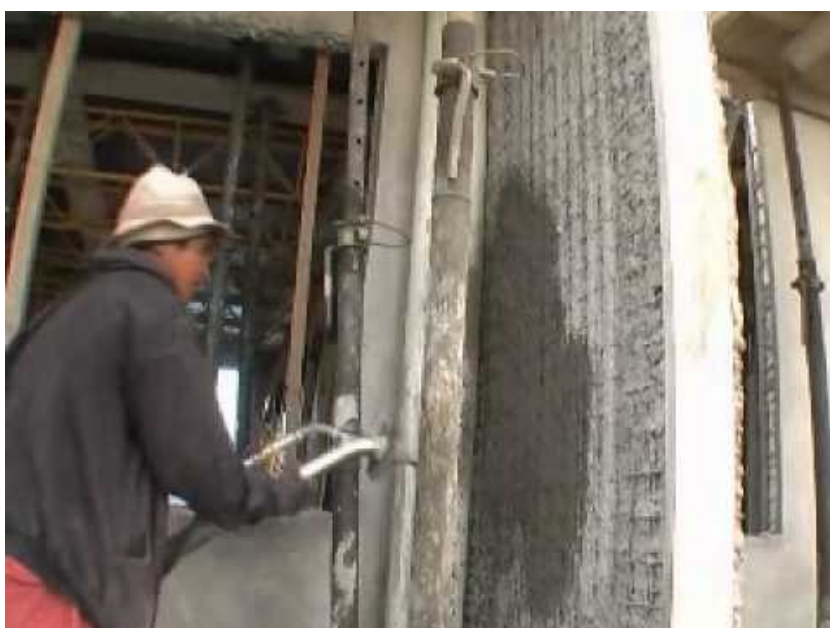
El hormigón proyectado sobre planchas de poliestireno es una solución técnica de avanzada que requiere de materiales y obreros de calidad para su ejecución. Usado en el medio masivamente puede generar mucho más riesgo que cualquier otro material por su mismo desarrollo industrializado.

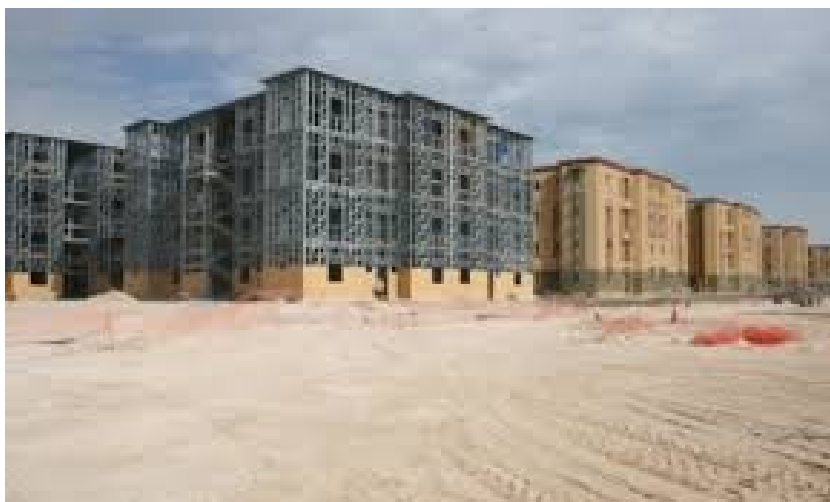
El sistema de construcción por paneles minerales sobre estructura de acero galvanizado (lsf) si bien es un sistema rápido y seguro, convierte a las edificaciones de lugares de residencia en objetos de producción, atacando los sistemas tradicionales con franquicias y patentes internacionales que pueden provocar graves problemas sociales y políticos, aparte de que las utilidades de dicha actividad irían a parar a los orígenes de guerra del cuál partieron.

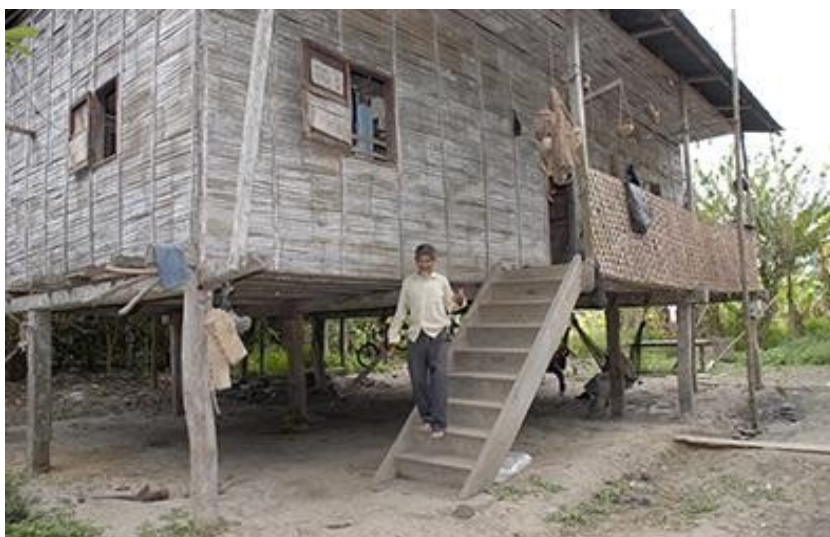
La arquitectura vernácula de manabí acepta la caña guadua como elemento superestructural de paredes y divisiones, pero la estructura de las casas es siempre la madera incorruptible.

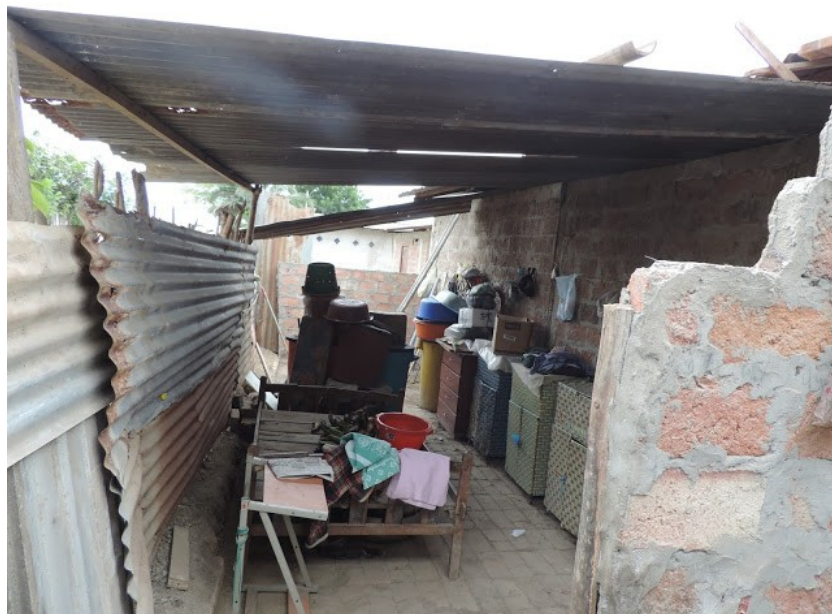
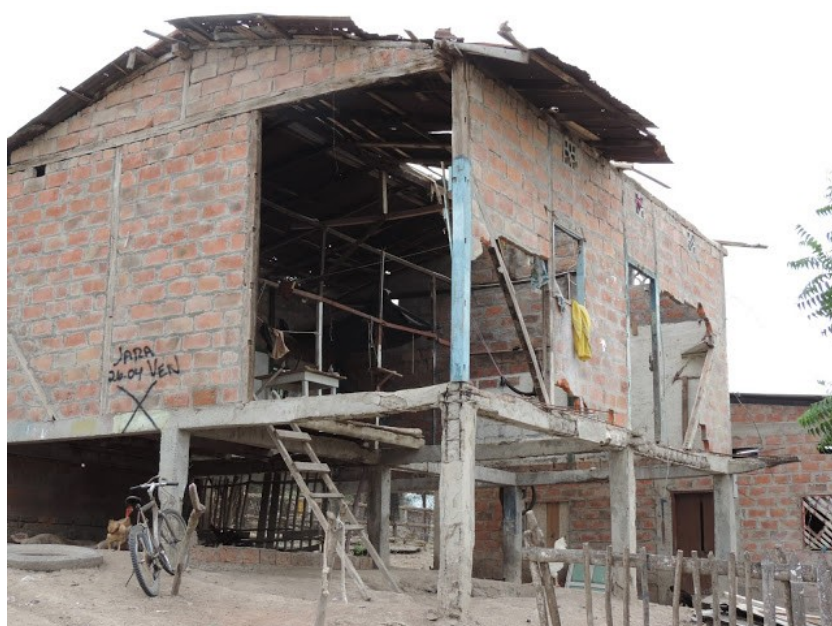
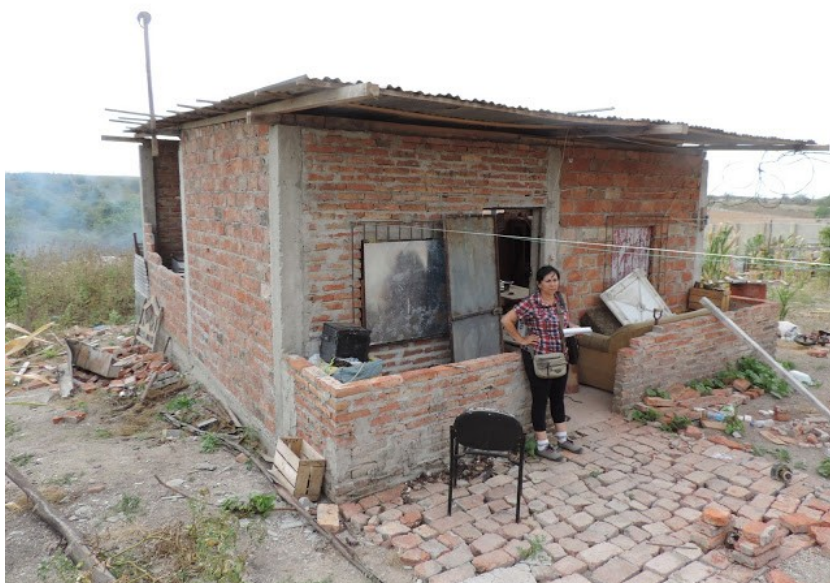
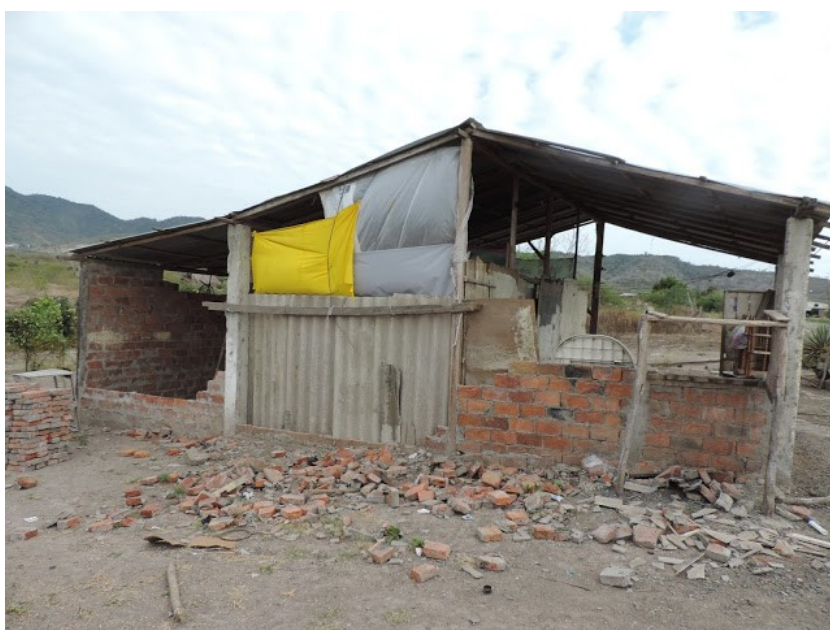
Se las ejecuta con estructura de hormigón armado, con vigas de cimentación y columnas de 20x20 cm sobre y entre las cuales se arman las paredes de hasta 3m de altura con largos que van hasta los 5m; con ladrillo de arcilla cocida de canto de 5-6 cm de espesor, unidos con mortero cemento-arena. Sobre estas columnas, y soldando a las varillas residuales de sus capiteles, se lanzan tirantes metálicos con correas "G" de 80x40x15x2 mm cada 3-5 m, sobre las que ubican durmientes "G" de 60x30x15x2 mm cada 1,5 m. Se cierra así la cubierta con zinc galvanizado en pendientes que no superan el 23%. Este tipo de viviendas construidas así, colapsaron.

Caso de comunidades rurales en Manabí cuyos modos de construir causaron graves daños personales, familiares en el terremoto 16A

Inmediata es la acción en educación, sin cambiar los sistemas que serían tradicionales. Esto quiere decir que habría que enseñar a estas personas a que deben amarrar a nivel de cubierta las columnas que levantan, para evitar que éstas se muevan como "locas" en caso de sismos y que las cubiertas, usando el mismo material que actualmente ocupan, tengan cumbros con espacios entre tirantes no mayores a 2 m y entre durmientes de no más de 1 m y que las soldaduras de varilla hagan triángulo estable. Que las columnas tengan estribos y que éstos no superen los 10 cm entre ellos como máximo y que los largueros no sean de varilla inferior a 12 mm de diámetro. En relación a las paredes, que éstas, con ladrillo de canto, deben tener cadenas de concreto verticales y horizontales de amarre y que su tamaño no supere los 2.20 m tanto vertical como horizontalmente.

Educar a los líderes comunitarios y a través de ellos a los miles de pobladores rurales en Manabí que construyen sus casas sin los amarres estructurales respectivos, salvaría muchas vidas y ahorraría muchos recursos al país entero en esta reconstrucción, precautelando los bienes y personas en futuros eventos.
